ANALISA KEBOCORAN OLI (*OIL LEAKING*) PADA SILINDER HIDROLIK *EXCAVATOR*

Abstrak

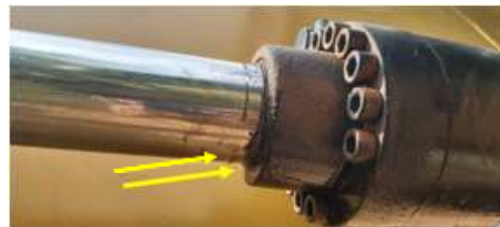
Gambar 3. Kebocoran oli pada silinder hidrolik

Berdasarkan pemeriksaan yang dilakukan di lapangan didapatkan bahwaterjadi kebocoran oli pada silinder hidrolik.

Dari hasil *performance test* di atas dapat dilihat bahwa terjadi sedikit penurunan tekanan pompa dari standar saat posisi diam *High Idling*. Saat dilakukan gerakan dump maksimal ke atas terjadi penurunan tekanan yang di akibatkan kebocoran oli yang semakin meningkat karena pergerakan rod silinder hidrolik terhadap tabung silinder sehingga memicu kebocoran oli semakin kuat.

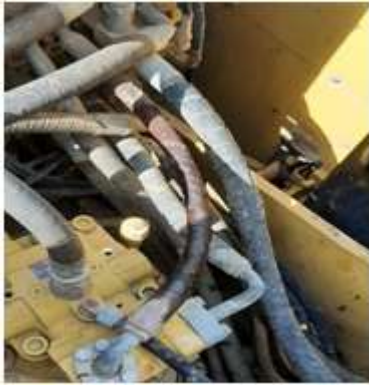
Gambar 7. Pemeriksaan hose hidrolik

Dari pemeriksaan secara visual, tidak ada permasalahan pada *hose* hidrolik *boom*, baik berupa kebocoran oli dan kerusakan lainnya. Pada pemeriksaan ini ditemukan kebocoran *hose* hidrolik ke motor *travel*, sehingga untuk *hose* hidrolik *boom* hanya diperlukan

pembersihan dan dilakukan penggantian hose hidrolik ke motor *travel*.

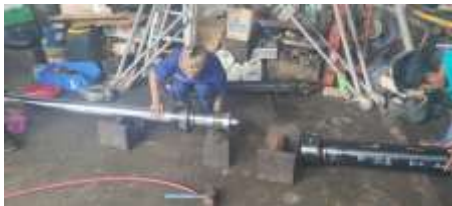
Gambar 8. Proses pembongkaran Komponen

Seperti yang disebutkan pada pemeriksaan awal dari operator dan mekanik, terdapat kebocoran oli pada silinder hidrolik yang dilanjutkan dengan pembongkaran komponen silinder dan dapat ditemukan hal-hal sebagai berikut :

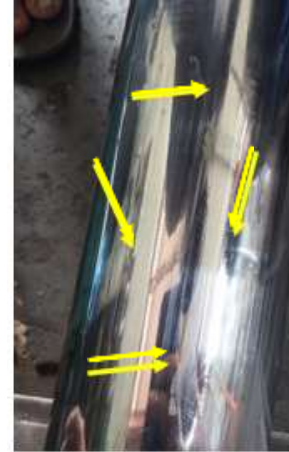
Gambar 10. Goresan Pada Rod Silinder

- b. Untuk melepas bagian piston silinder dari rod perlu dilakukan proses pembubutan yang merusak piston tersebut sehingga piston silinder perlu diganti. Hal ini dilakukan untuk bisa mengganti seal di bagian piston silinder
- c. Ditemukan adanya *scratch* atau goresan pada rod silinder yang menyebabkan seal tutup silinder dan tutup silinder bagian dalam rusak/tergores, dapat diduga bagian

inilah awal mula penyebab kebocoran oli. Hal ini bisa jadi disebabkan adanya kotoran atau batu halus yang masuk ke celah pangkal tutup silinder sehingga menimbulkan goresan pada rod yang kemudian merusak tutup silinder dan seal.
